Relatório de Ensaio

LCOR – FG 204 Rev 05
Laboratório de Corrosão e Proteção Superficial

Cliente: Moveplast Indústria de Móveis Ltda

Natureza do Trabalho: **Exposição à Névoa Salina durante 504 horas.**

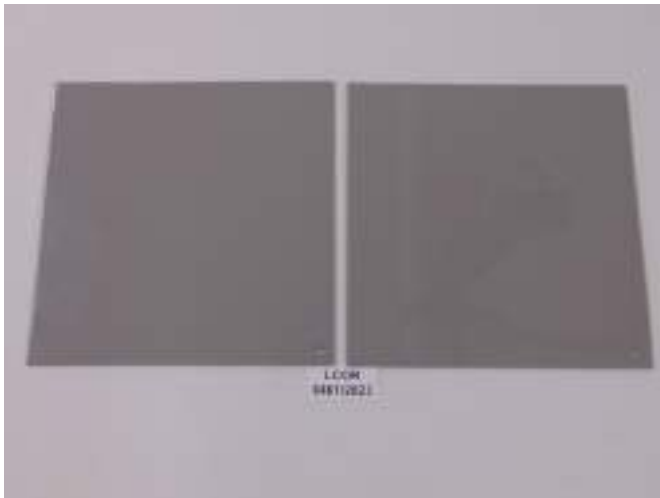
1. Características iniciais da amostra: na Figura 1a visualiza-se o aspecto inicial da amostra. Observou-se a presença de ranhuras (destaque em vermelho na Figura 1b), imperfeições e manchas escuras na superfície (destaque em vermelho nas Figuras 1c e 1d).

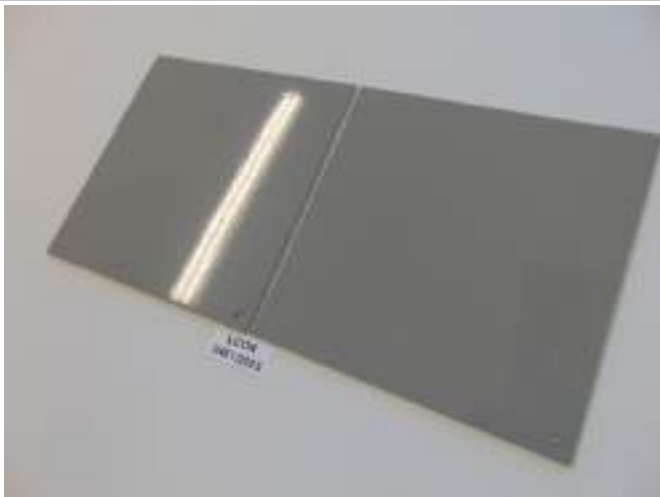
Figura 2a

2. Após 24 horas de ensaio: corrosão vermelha nas furações das duas peças, conforme Figuras 2a e 2b.

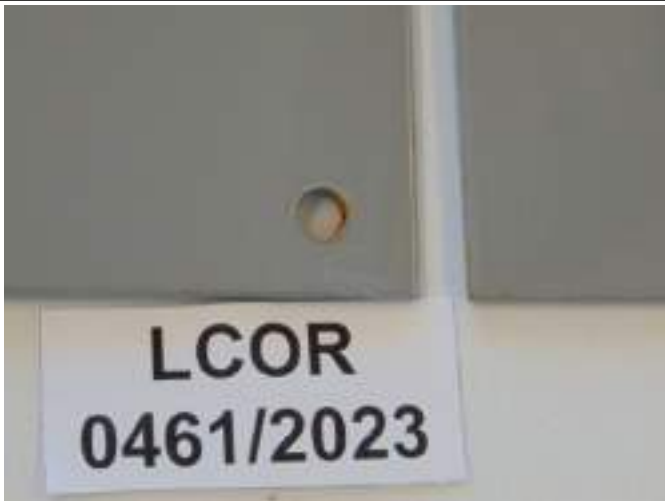
Figura 4a

4. Após 72 horas de ensaio: corrosão vermelha nas furações e regiões de borda das duas peças, conforme Figuras 4a e 4b.

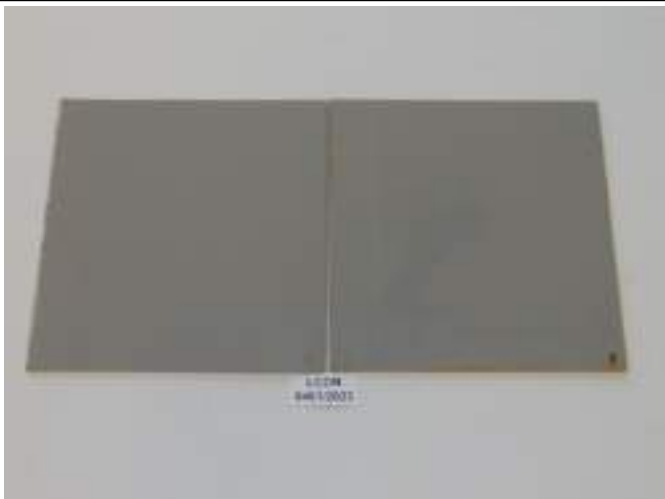
Figura 8a

8. Após 216 horas de ensaio: corrosão vermelha com escorrimento sutil de produto de corrosão vermelha nas furações e regiões de borda das duas peças, conforme Figuras 8a e 8b. Empolamento grau d3/t2 nas regiões de borda, conforme Figura 8c.

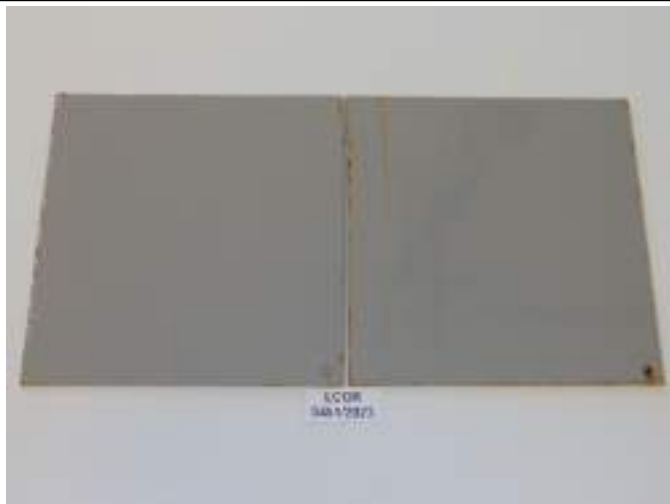
Figura 12a

12. Após 360 horas de ensaio: corrosão vermelha com escoamento de produto de corrosão vermelha nas furações e regiões de borda das duas peças, conforme Figuras 12a e 12b. Empolamento grau d3/t4 nas regiões de borda, conforme Figuras 12c e 12d.

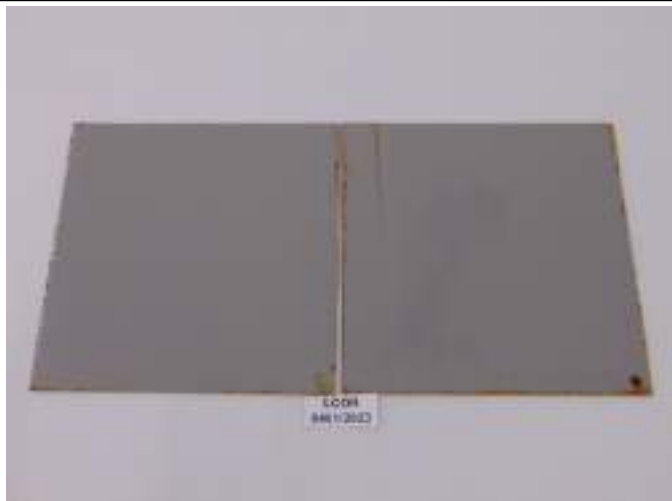
Figura 16a

16. Após 504 horas de ensaio: corrosão vermelha com acúmulo e escorrimento de produto de corrosão vermelha nas furações e regiões de borda das duas peças, conforme Figuras 16a e 16b. Empolamento grau d3/t4 nas regiões de borda, conforme Figuras 16c e 16d.
